# Pylväsojan alaosan virtavesikunnostusraportti

## 24.11.2022

Kalatalousasiantuntija Heikki Tahkola, Oulun kalatalouskeskus / ProAgria Oulu

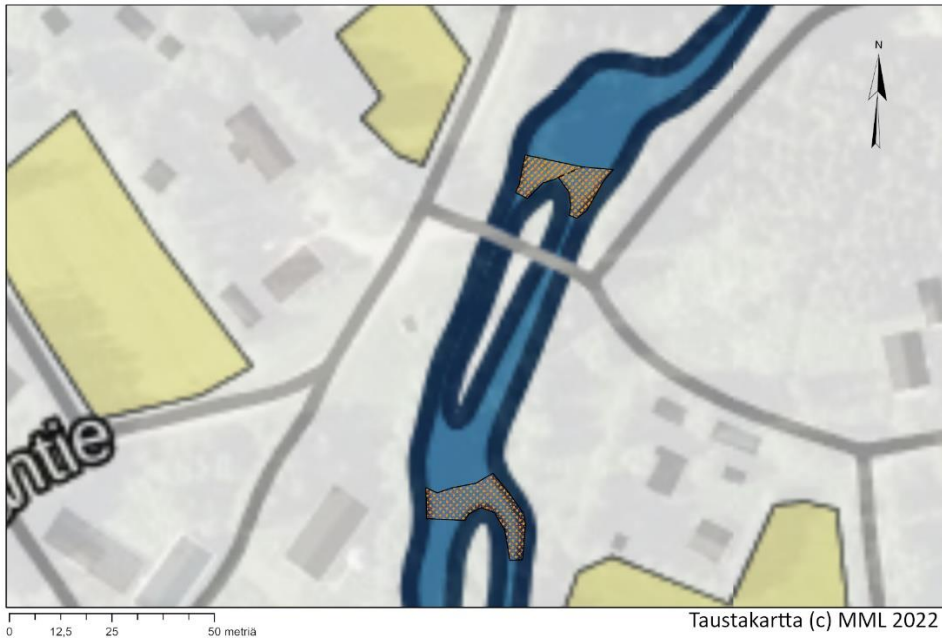
Sankkotalkoot järjestettiin 12.10.2021. Paikaksi oli valittu ”Onnelansillan” ylä- ja alapuolella olevat kohteet (kuva 3).

Kuva 3 Onnelan sillan ala- ja yläpuolelle lisätyt kutosoraikat

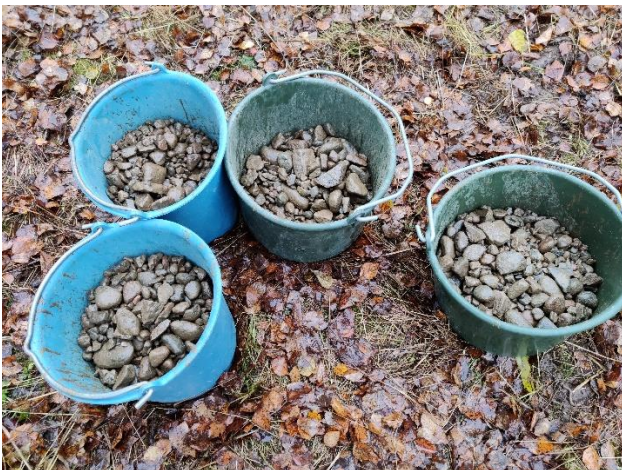
Kuva 4. Seulottu sora lapioitiin sankkoihin.

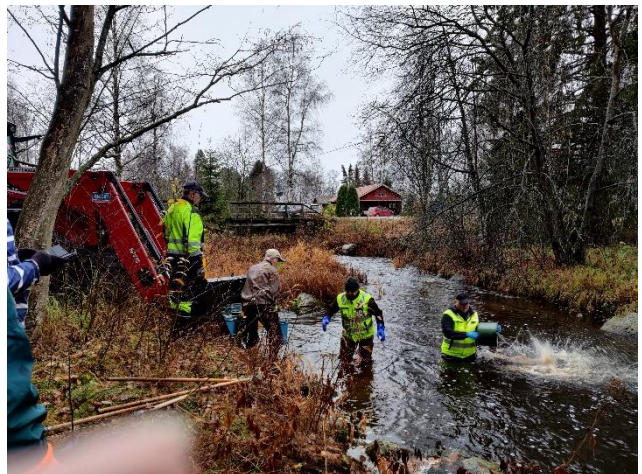
Kuva 5. Sorat levitettiin suunniteltuihin kohtiin.

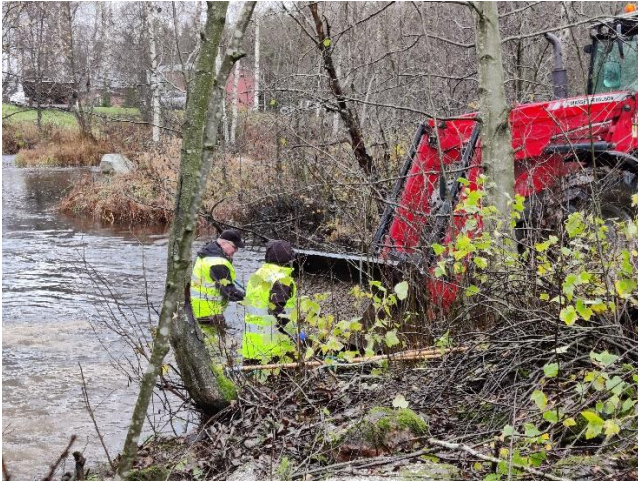
Kuva 6. Osa kohteista voitiin soraistaa suoraan traktorin kauhasta. Kuva: Liisa Ängeslevä

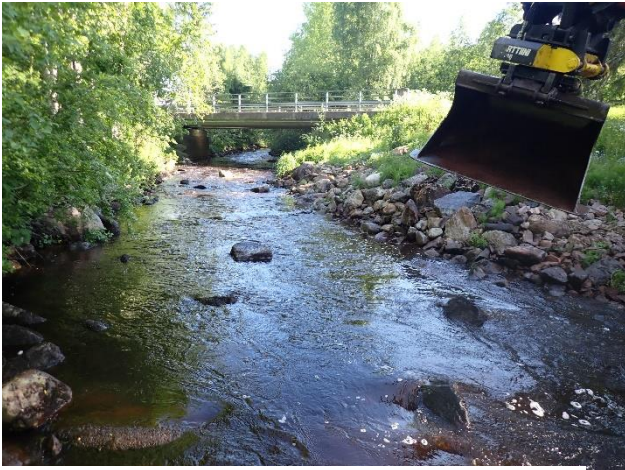
Konekunnostukset aloitettiin 15.6.2022. Lentokentäntien sillalta alavirtaan (tie nro 7830). Koski moni-ilmeistettiin kiveämällä (kuva 9) ja syvyysvaihteluja lisättiin syvännekuoppia kaivamalla. Syvännekuopista löytyi myös hienompijakoista soraa. Pylväänlampeen lisättiin maisema- ja suojakiviä (kuva 10).

Kuva 9. Moni- ilmeistettyä koskea. Kuva Heikki Tahkola

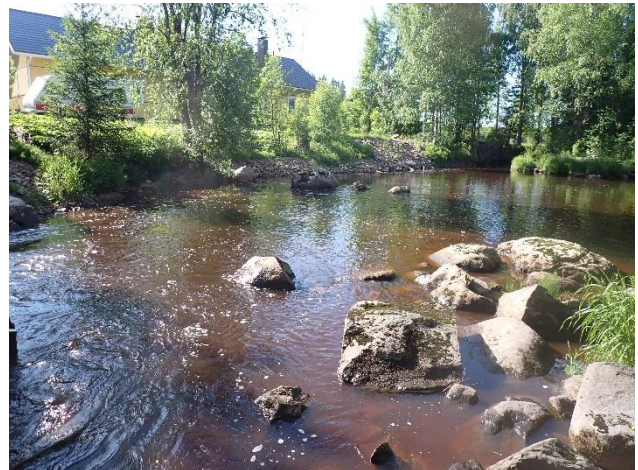
Kuva 10. Pylväänlampeen lisättyjä maisema- ja suojakiviä. Kuva Heikki Tahkola

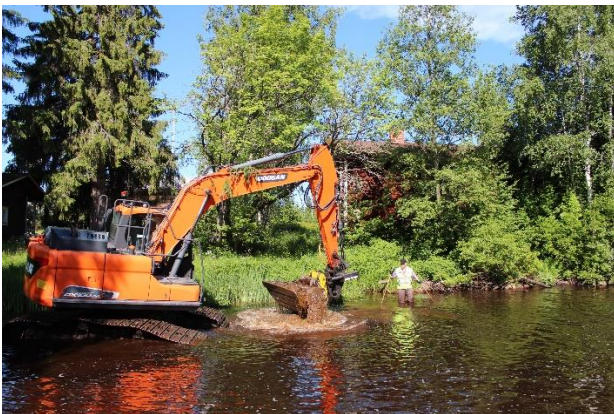
Pylväänlammen alaosaan oli kertynyt virran kuljettamaa soraa (kuva 11), soraa voitiin hyödyntää lammesta lähtevien uomien kutusorakoiden rakentamiseen (kuva 12).

Kuva 11. Pylväänlammeesta poistettiin virran kuljettamaa soraa.

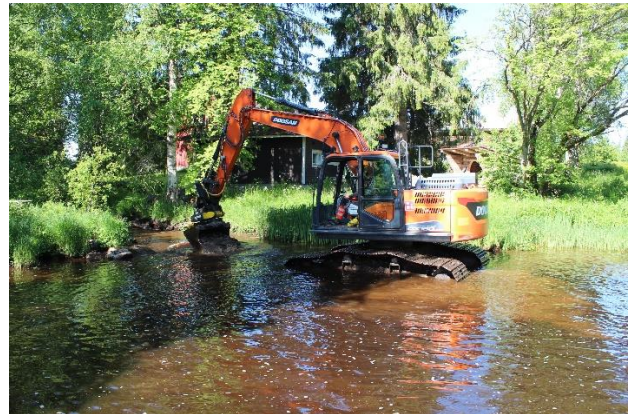
Kuva 12. Pylväänlammeesta poistettua soraa voitiin hyödyntää Pylväänlammeesta lähtevien uomien niskoille tehtäviin kutusorakoihin.

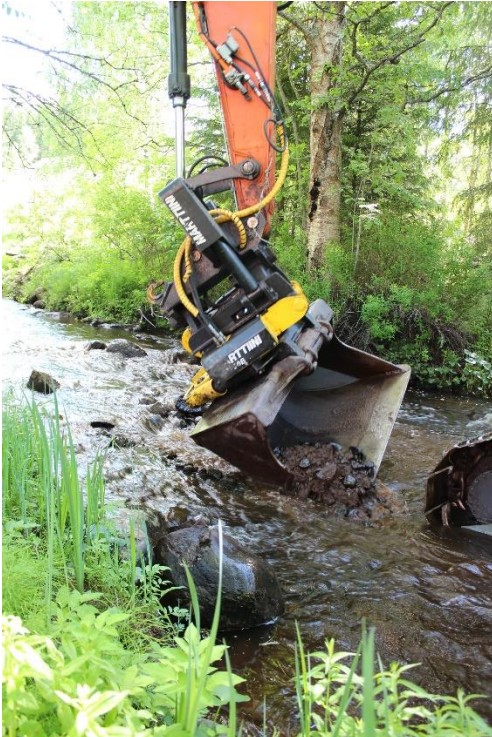
Pylväänlammen alapuolisen saaren lännen puolimmainen uoma kivettiin moni-ilmeisemmäksi ja siihen tehtiin syvänekuoppia. Syvänekuopista löytyi kutusoraa ja kutusorakoiden yläpuolelle aseteltiin stopparikiviä (kuvat 13 ja 14).

Kuva 13. Syvänekuopista löytyi kutusoraa.  
Kuva Heikki Tahkola

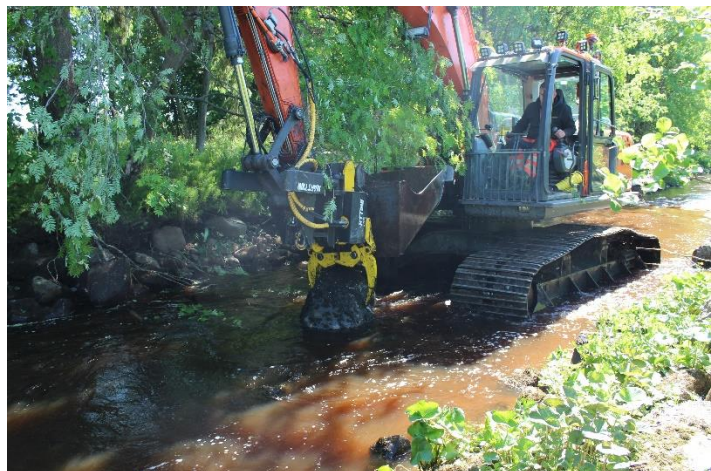
Kuva 14. Syvänekuoppien ja kutusorakoiden yläpuolelle aseteltiin suojakiviä. Kuva Heikki Tahkola

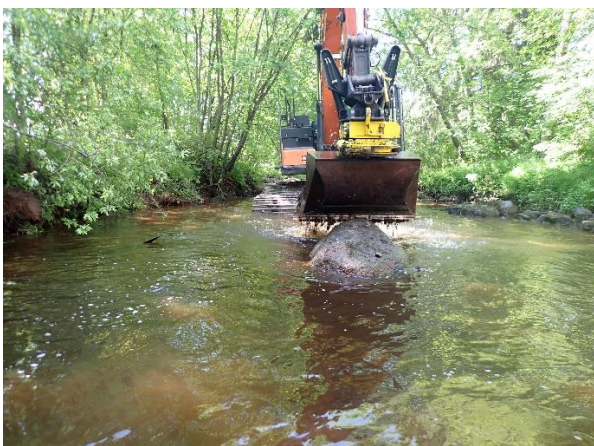
Hidasvirtaisempi- ”nivamainen” jakso muotoiltiin rikkonaisemmaksi ja moni-ilmeisemmäksi, isojen kivien avulla. Kivet löytyivät uoman rannoilta. (Kuvat 15 ja 16).

Kuva 15. Isommat kivet ”istutettiin” hieman upoksiin, jotta ne eivät olisi liian silmiinpistäviä matalan veden aikana. Kuva Heikki Tahkola

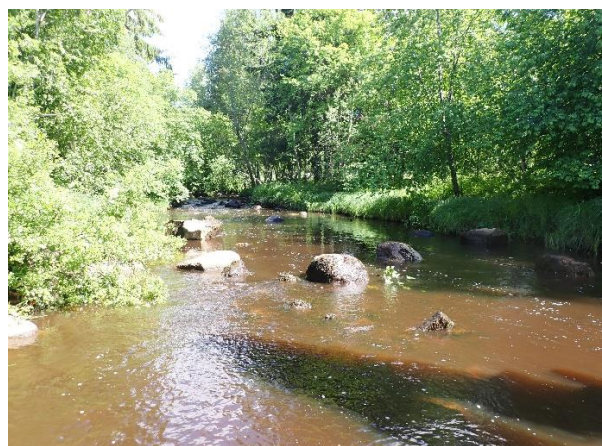
Kuva 16. Rännimäinen niva muotoiltiin moni-ilmeisemmäksi ja siihen tehtiin syvänekuoppia.  
Kuva Heikki Tahkola

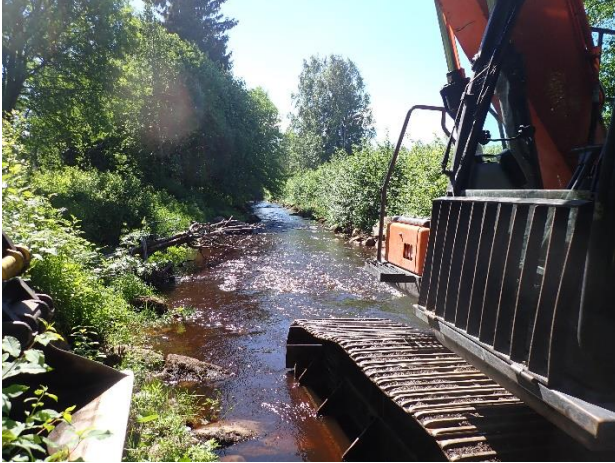
Koski moni-ilmeistettiin kiveämällä ja syvänekuoppia kaivamalla. (Kuvat 17 ja 18).

Kuva 17. Rännimäinen koskiosuus ennen kunnostusta.  
Kuva Heikki Tahkola

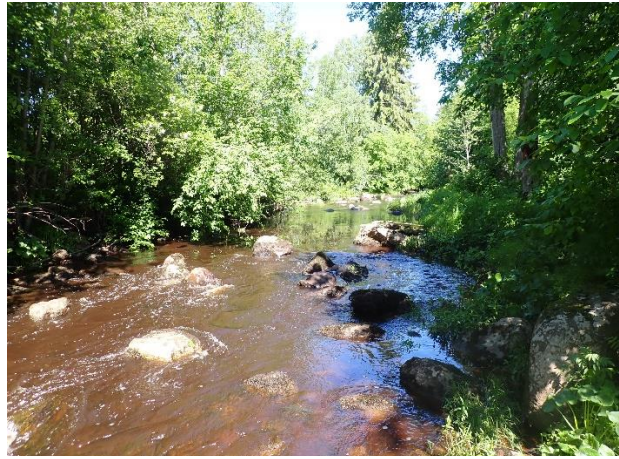
Kuva 18. Rännimäinen koskiosuus kunnostuksen  
jälkeen. Kuva Heikki Tahkola

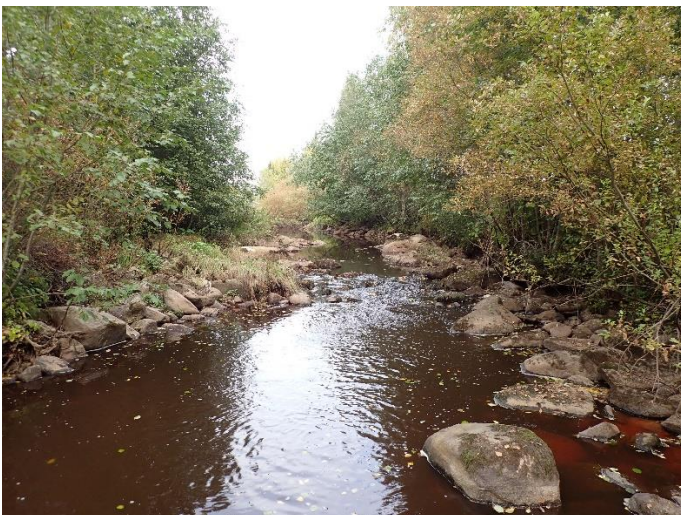
Varsinaiseen Ruiskunlampeen ei tehty kunnostustoimenpiteitä, mutta lammen alapuolinen koskipätkä moni-ilmeistettiin kivisillä virranohjaimilla. Syvänekuopista löytynyttä soraa käytettiin kutusoraikon tekoon kosken niskalle (kuva 19).

Kuva 19. Rännimäinen koski kivettiin uudelleen ja kosken  
niskalle tehtiin kutusoraikko. Kuva Heikki Tahkola

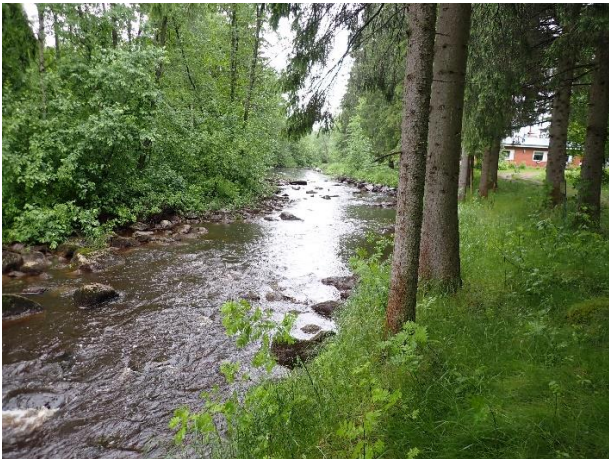
Onnelanlampi kivettiin kauttaaltaan maisema- ja suojakivillä (kuva 20). Koskialueen osittain umpeenkasvanutta rantaa ja mätäs saarekkeitä poistettiin ja jokiuoma leveni niiltä kohdin. Koskialueelle kaivettiin allasmaisia syvänteitä joihin jätettiin alivirtaama -aukkoja (kuva21), jotta kalat pääsevät liikkumaan esteettömästi myös matalan veden aikana. Syvännekuopista löytynyttä soraa hyödynnettiin kutusorakoiden ja poikastuotantoalueiden rakentamiseen. Syvännekuopista saaduilla kivillä vahvistettiin ja tuettiin eroosioherkkiä rantatörmä.

Kuva 20. Onnelanlampeen aseteltiin maisema- ja suojakiviä. Kuva Heikki Tahkola

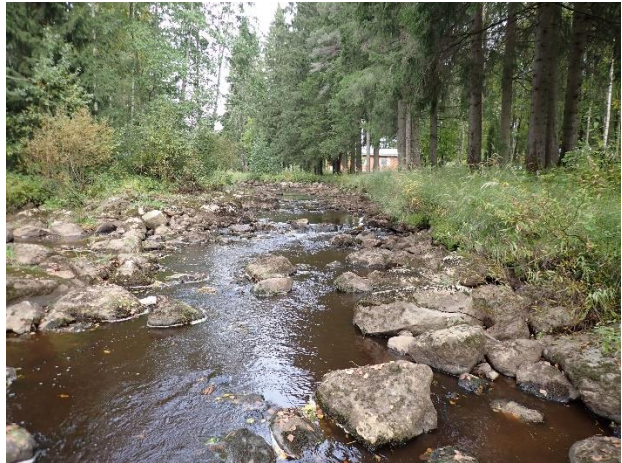
Kuva 21. Syvännekuoppien välille jätetyt alivirtaama-aukot mahdollistavat kalojen liikkumisen myös alivirtaama-aikana. Kuva Heikki Tahkola

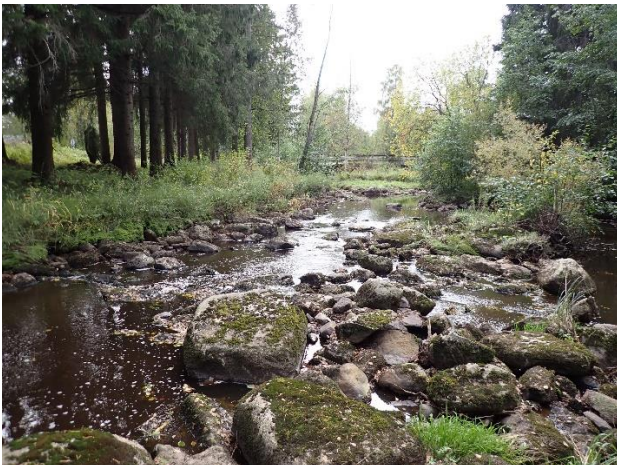
Kuva 22. Lohkarekasaumia leviteltiin koko uomaan. Kuva Heikki Tahkola

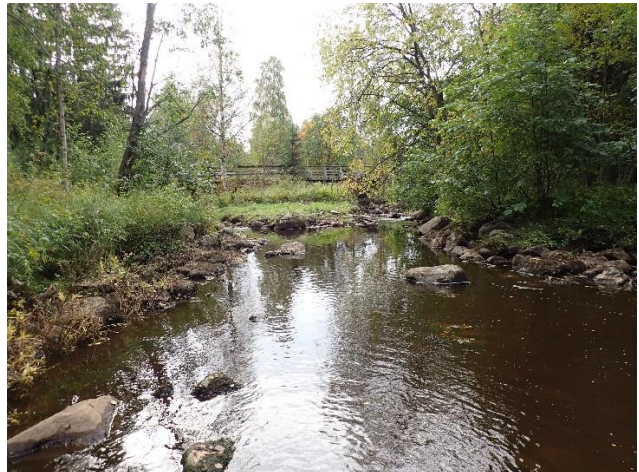
Kuva 23. Onnelansillan yläpuolisen saaren niskalle tehtiin kutusorakoita (kts. sankotalkoot sivut 5 ja 6). Kuva Heikki Tahkola

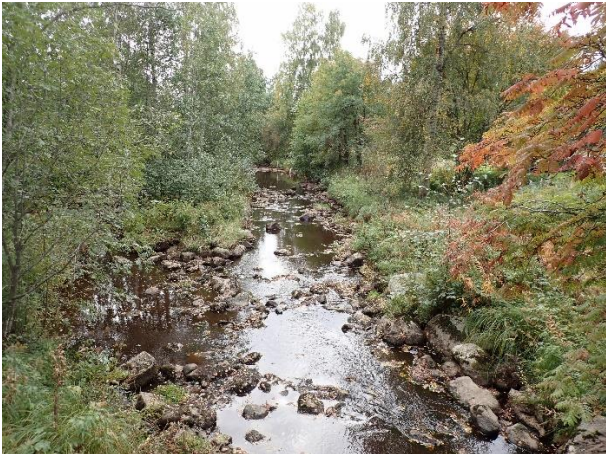
Onnelan sillalta alavirtaan päin katsottuna saaren oikean puolinen uoma kivettiin ja siihen tehtiin syväne kuoppia.

Kuva 24. Onnelansillan alapuolisen saaren oikean puoleinen (lännen puoleinen) uoma kivettiin. Kuva Heikki Tahkola

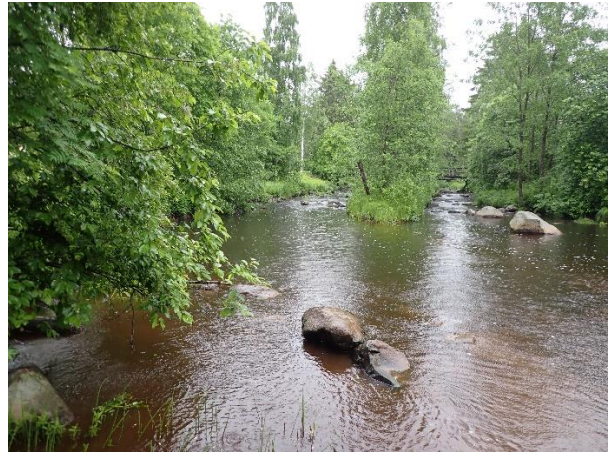
Kuva 25. Onnelansillan alapuolisen saaren molemmat uomat näyttävät samanlaisilta ja luonnonmukaisilta. Kuva Heikki Tahkola

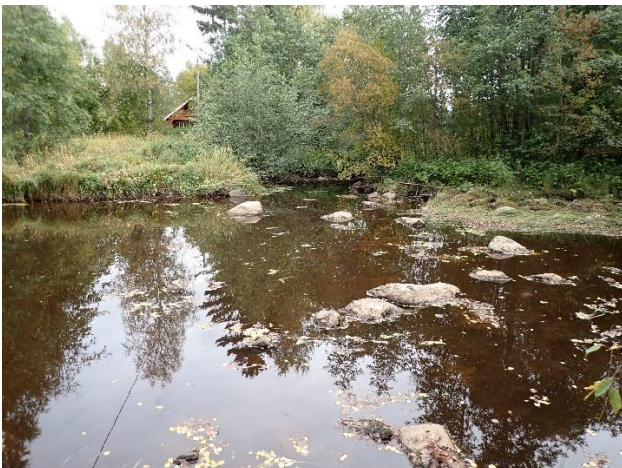
Myllysaaren niska ja molemmat väylät soraistettiin (kts. sankkotalkookuvat 3-7). Myllysaaren länsiväylään tehtiin alivirtaamaväylä ja syvänekuoppia.

Kuva 26. Myllysaaren soraistettua niskaa. Kuva Heikki Tahkola

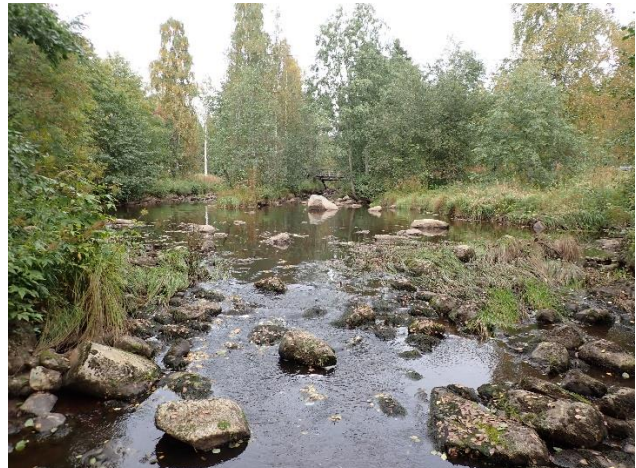
Kuva 27. Myllysaaren länsiväylään tehtiin alivirtaama uoma, joka mahdollistaa kalojen liikkumisen myös alivirtaama-aikana. Kuva Heikki Tahkola

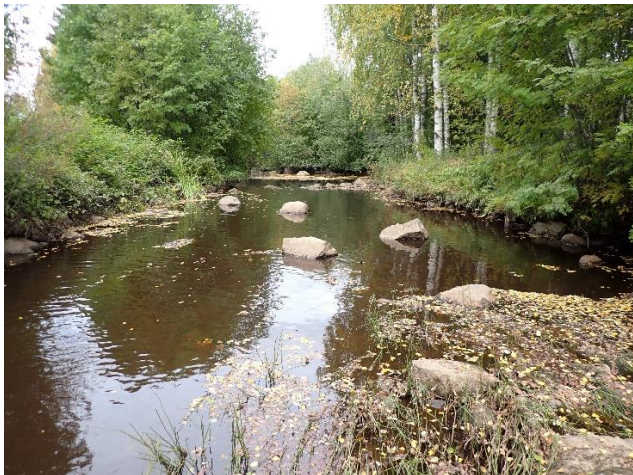
Myllysaaren alapuolella olevaa hidasvirtaista suvantojaksoa moni- ilmeistetty isoilla maisema- ja suojakivillä (kuva 28). Suvannon alapuolinen koski kivetty uudelleen ja poistettu kasvisaarekkeita (kuva 29). Saarekkeesta löytynyttä soraa hyödynnetty kutusorakoiden teossa kosken niskalle. Varsinaiseen Pajalampeen ei tehty kunnostustoimenpiteitä.

Kuva 28. Maisema- ja suojakiviä asetettuna hidasvirtaiseen suvanton. Kuva Heikki Tahkola

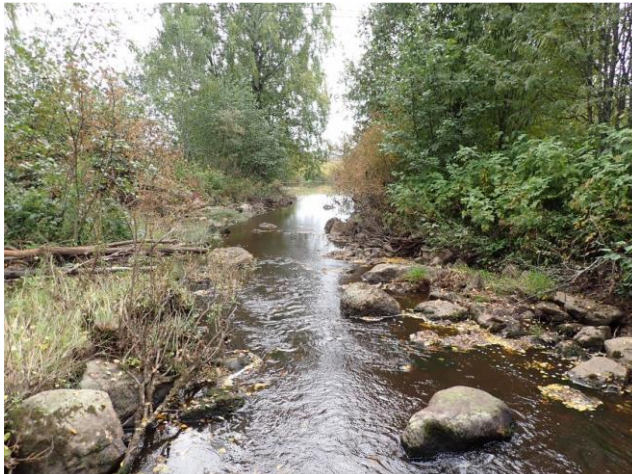
Kuva 29. Uudelleen kivetty koski, virtausta ohjattu, myös rantauomaan. Kuva Heikki Tahkola

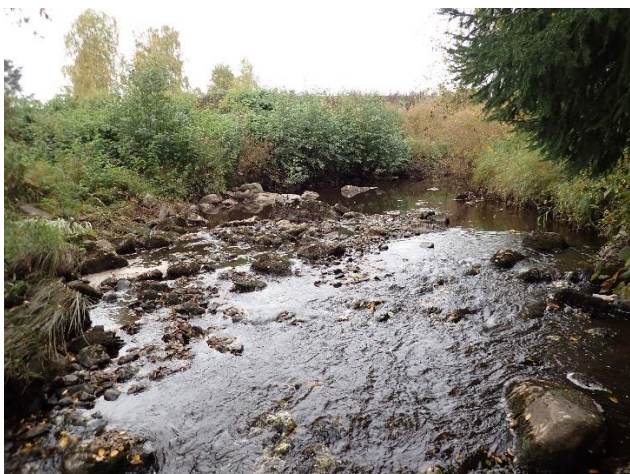
Rautatiesillan alapuolinen nivan niska soraistettu ja aseteltu ohjurikiviä. Ohjurikivien avulla virtaamaa ohjattu koko uoman leveydelle (kuva 30). Rännimäinen koski kivetty moni- ilmeiseksi (kuva 31).

Kuva 30. Kosken niskalla virtaama levitetty koko uomaan. Kuva Heikki Tahkola

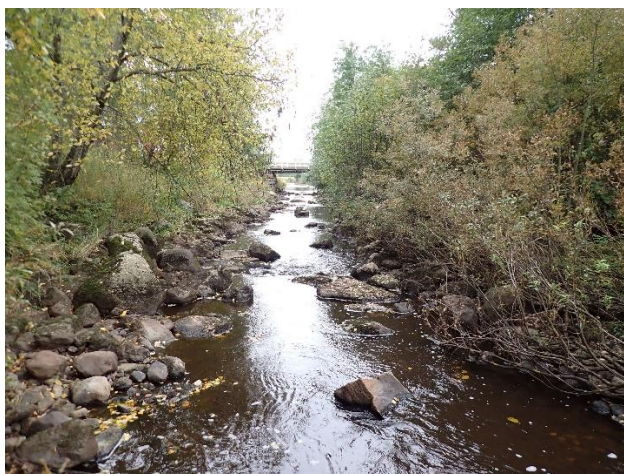
Kuva 31. Moni-ilmeinen koskijakso ennen Ängelevänlampea. Kuva Heikki Tahkola

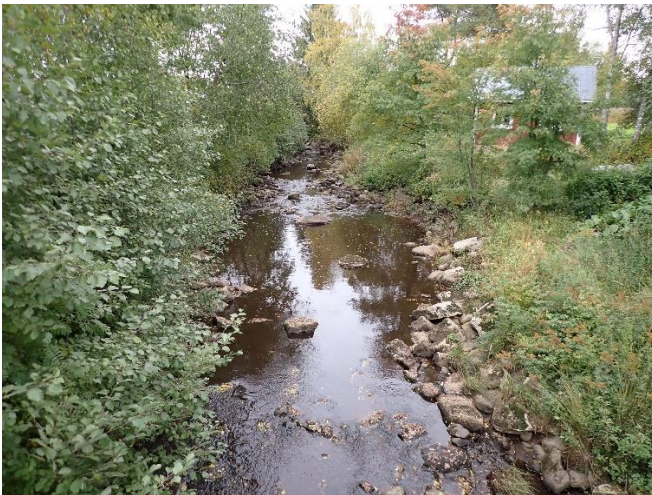
Kuva 31. Moni-ilmeinen koskijakso Ängesleväntien sillalta ylävirtaan päin kuvattuna. Kosken syvännekuoppaan lisätty maisema- ja suojakiviä. Kuva Heikki Tahkola
