**Virta tuo, virta vie -hanke: Pylväsojan luontoarvojen  
selvitys**

**Maveplan Oy**

**2021**

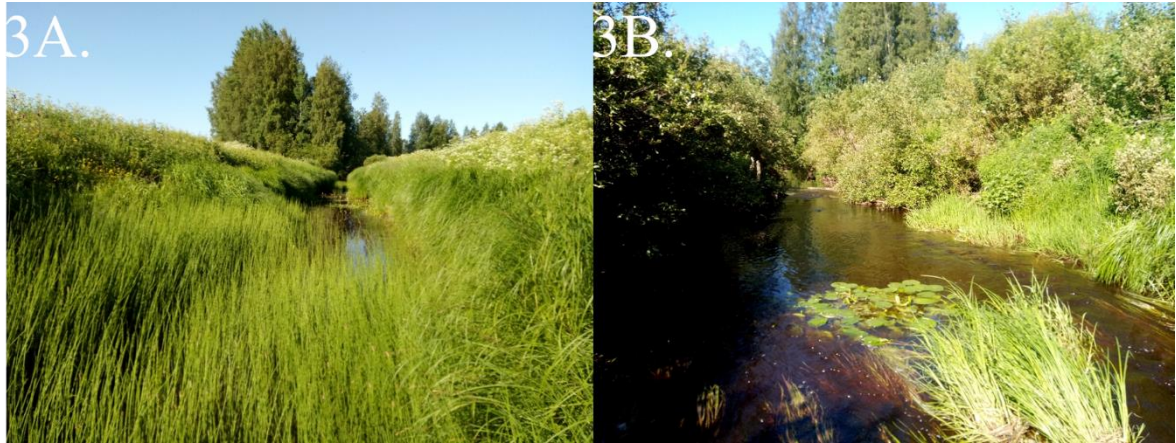
keskisyvyys on noin 40 cm. Ojan mataluudesta johtuen vesikasvien peitteisyys on erittäin korkea monissa paikoissa, Kiviranta–Suvanto-välin ollen tiheimmin täynnä vesikasveja (Kuva 3A). Vaikka vesikasveja on runsaasti, ne eivät tuki ojaa, joten niitolle ei ole tarvetta. Haapakosken kohdalla ojassa oli pieni syvempi virtaavan veden kohta, jonka leveys oli noin 1 metri, jota ympäröivät kuivat tulvatasojen kaltainen ojanpohja, jossa kasvoi runsaasti kortetta yms. ojan kasvillisuutta.

Laukkupalon alapuolella sijaitsee useita koskipaikkoja, joista ensimmäinen yläjuoksulta katsottuna on Konttukoski (Kuva 3B). Se on koskeksi vaatimatonta useista kymmenien metrien päässä toisistaan sijaitsevien koski ja yksittäisten hyvin lyhyiden koskikynnyksien muodostama koskialue. Vaatimattomuudestaan huolimatta koskialueen suvannot tarjoavat suojaisia levähdyspaikkoja vesilinnuille ja monimuotoisen elinympäristön useille hyönteisille.

Kuvat 3A ja 3B Kuvassa 3A erittäin kasvipeitteinen osa Pylväsojaa Kiviranta—Suvanto -välillä 29.06.2021. Kuva on otettu kartan pisteen 23 läheltä. Kuvassa 3B Konttukoski 28.06.2021. Kuva on otettu kartan pisteen 49 läheltä.

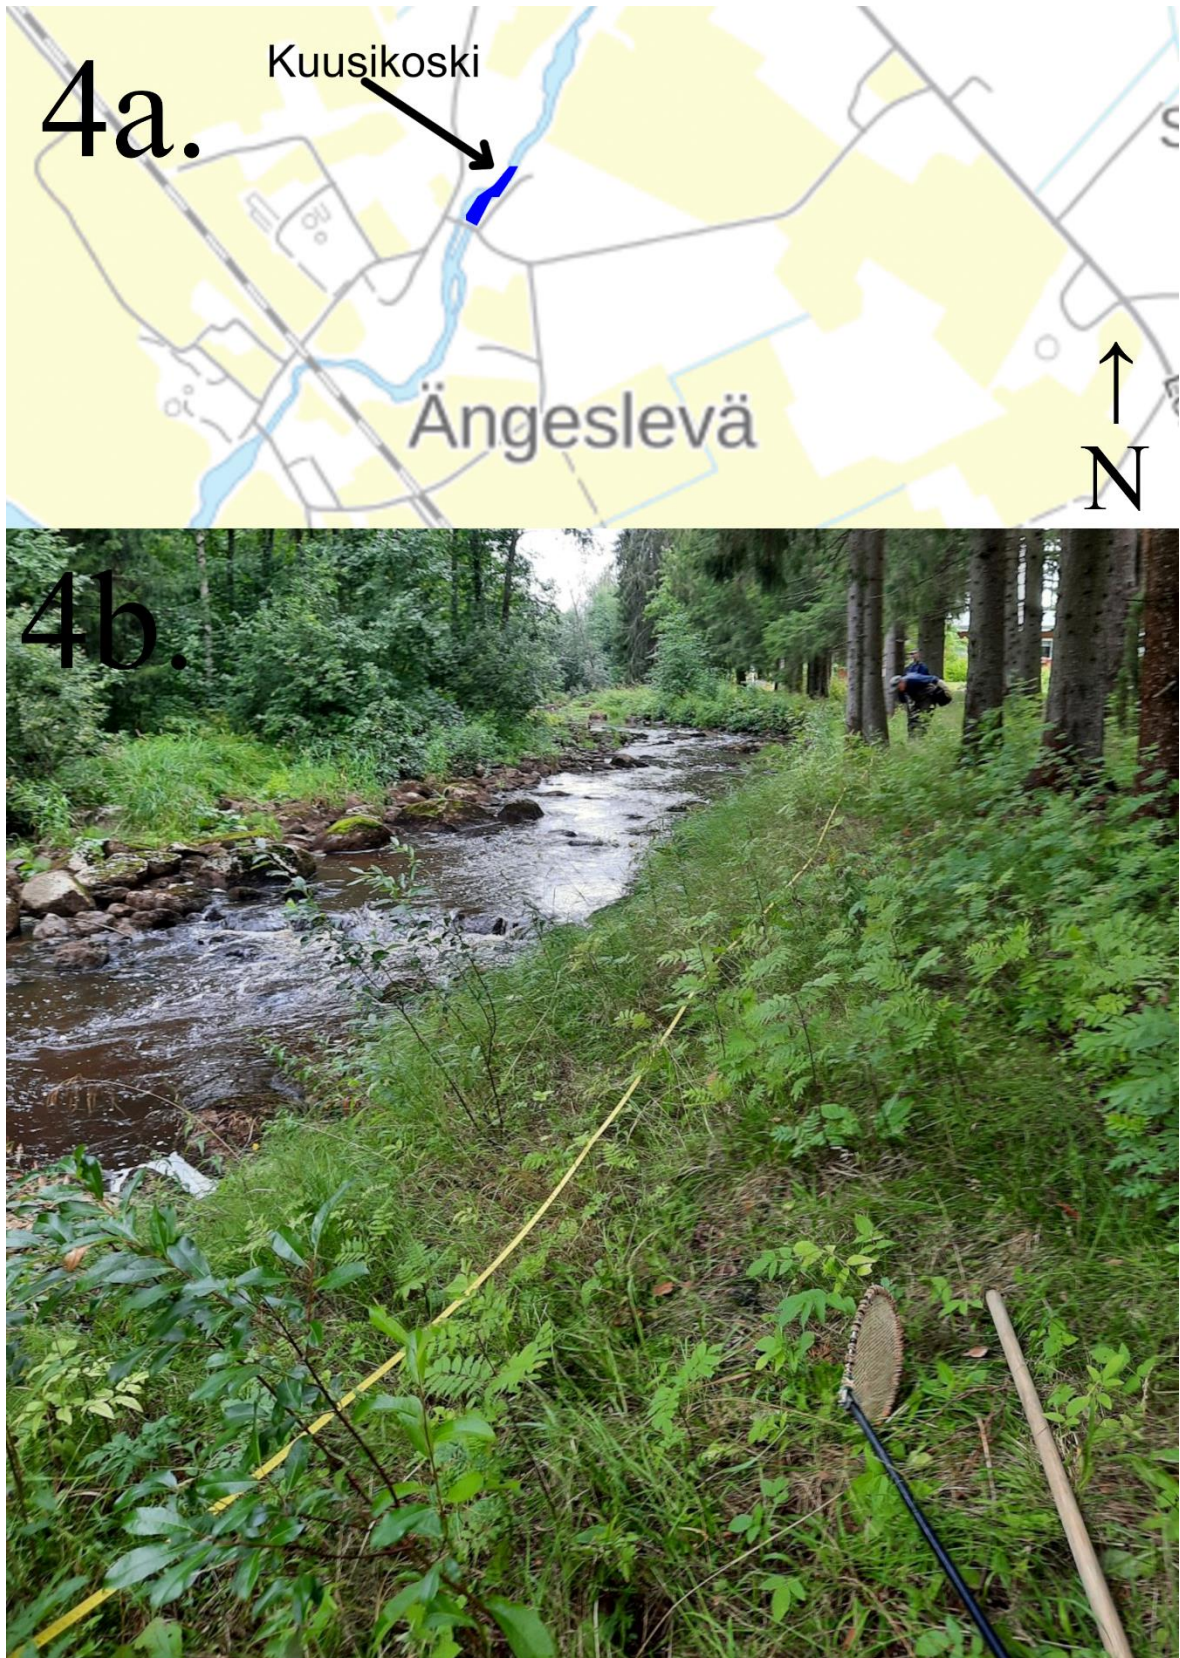
Kuva 4 Kuusikoski 10.8.2021. Karttapohja on peräisin maanmittauslaitokselta. Valokuva on Eero Hakalan ottama.

Kuusikoskesta kalastettiin 31m pitkä ja 5 m levä osuus, jonka pinta ala oli 155m<sup>2</sup> (Suomen ympäristökeskus 2021d). Ojan syvyys oli koealalla 21-40 cm. Rantakasvillisuuden varjostus oli 100% ja pohja koostui enimmäkseen pienistä lohkkareista (256-1024mm) (Suomen ympäristökeskus 2021d). Koskesta (kuva 4a&b) saatiin ahvenia, kivenuoliaisia, kivisimppuja, madetta ja särkeä (Taulukko 2). Yleisimmät kalat olivat kivenuoliainen, joita tuli saaliiksi 9 yksilöä ja kivisimppu, jota saatiin 8 yksilöä (Taulukko 2) (Suomen ympäristökeskus 2021d). Kuusikoski oli ainoa sähkökoekalastuspaikka, josta saatiin madetta (Suomen ympäristökeskus 2021d).

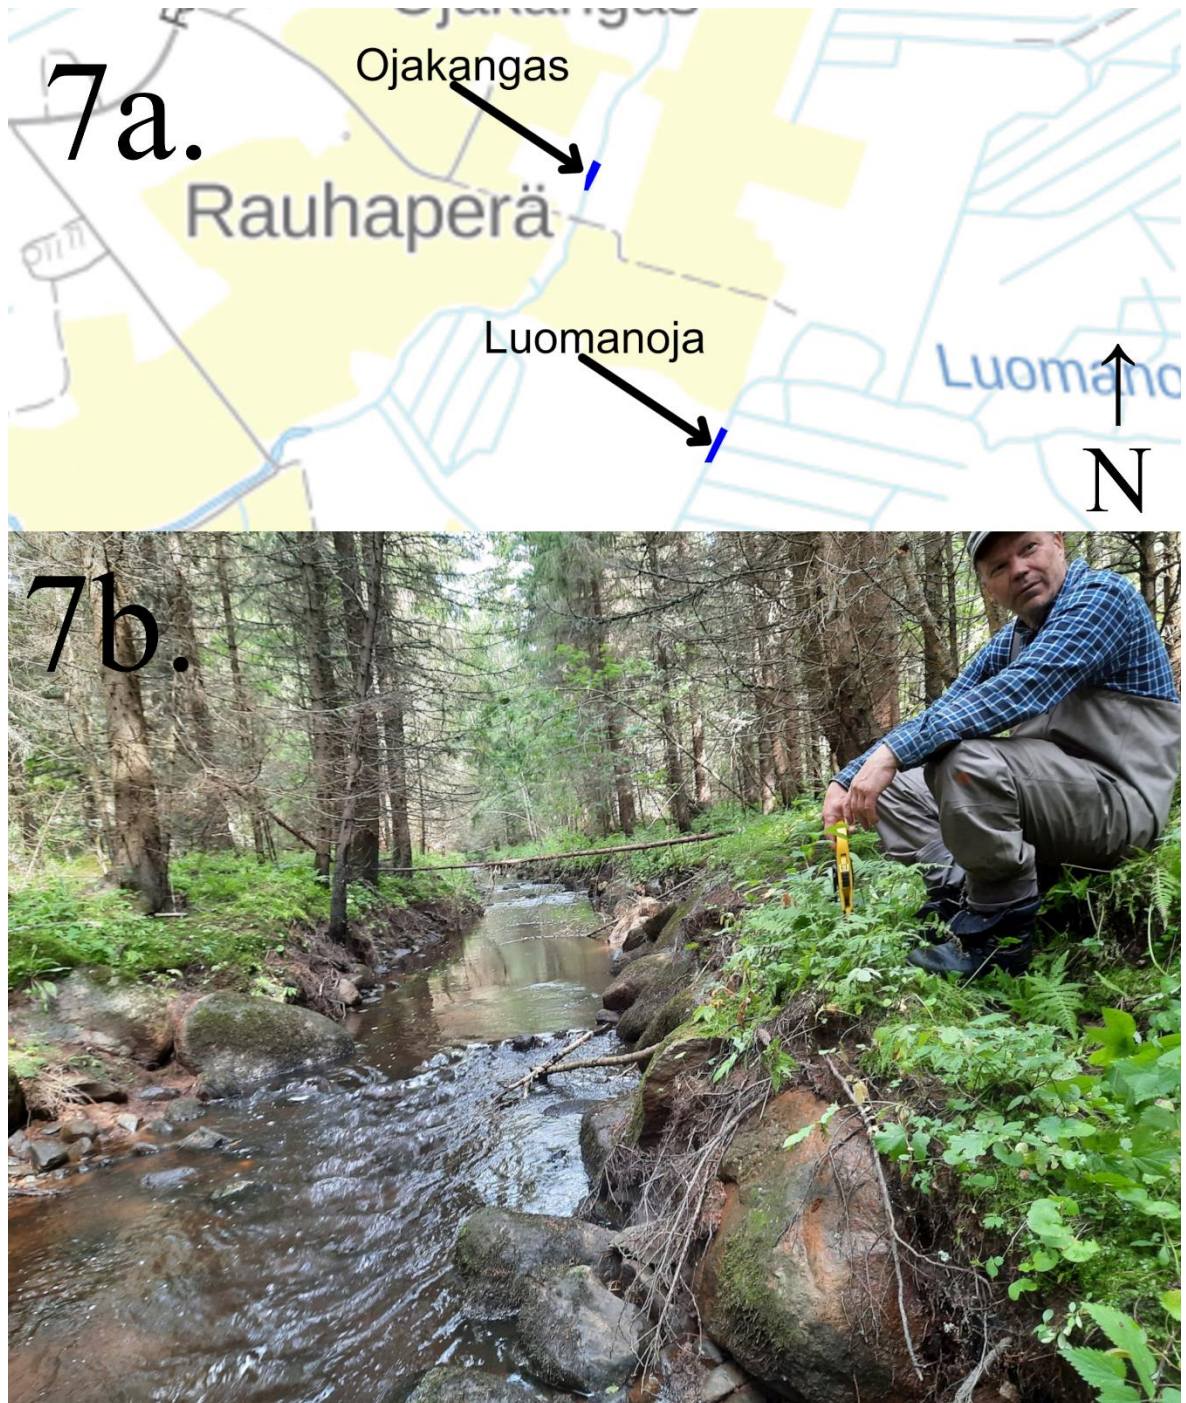
Kuva 7 Ojakangas 10.8.2021. Karttapohja on peräisin maanmittauslaitokselta. Valokuva on Eero Hakalan ottama.

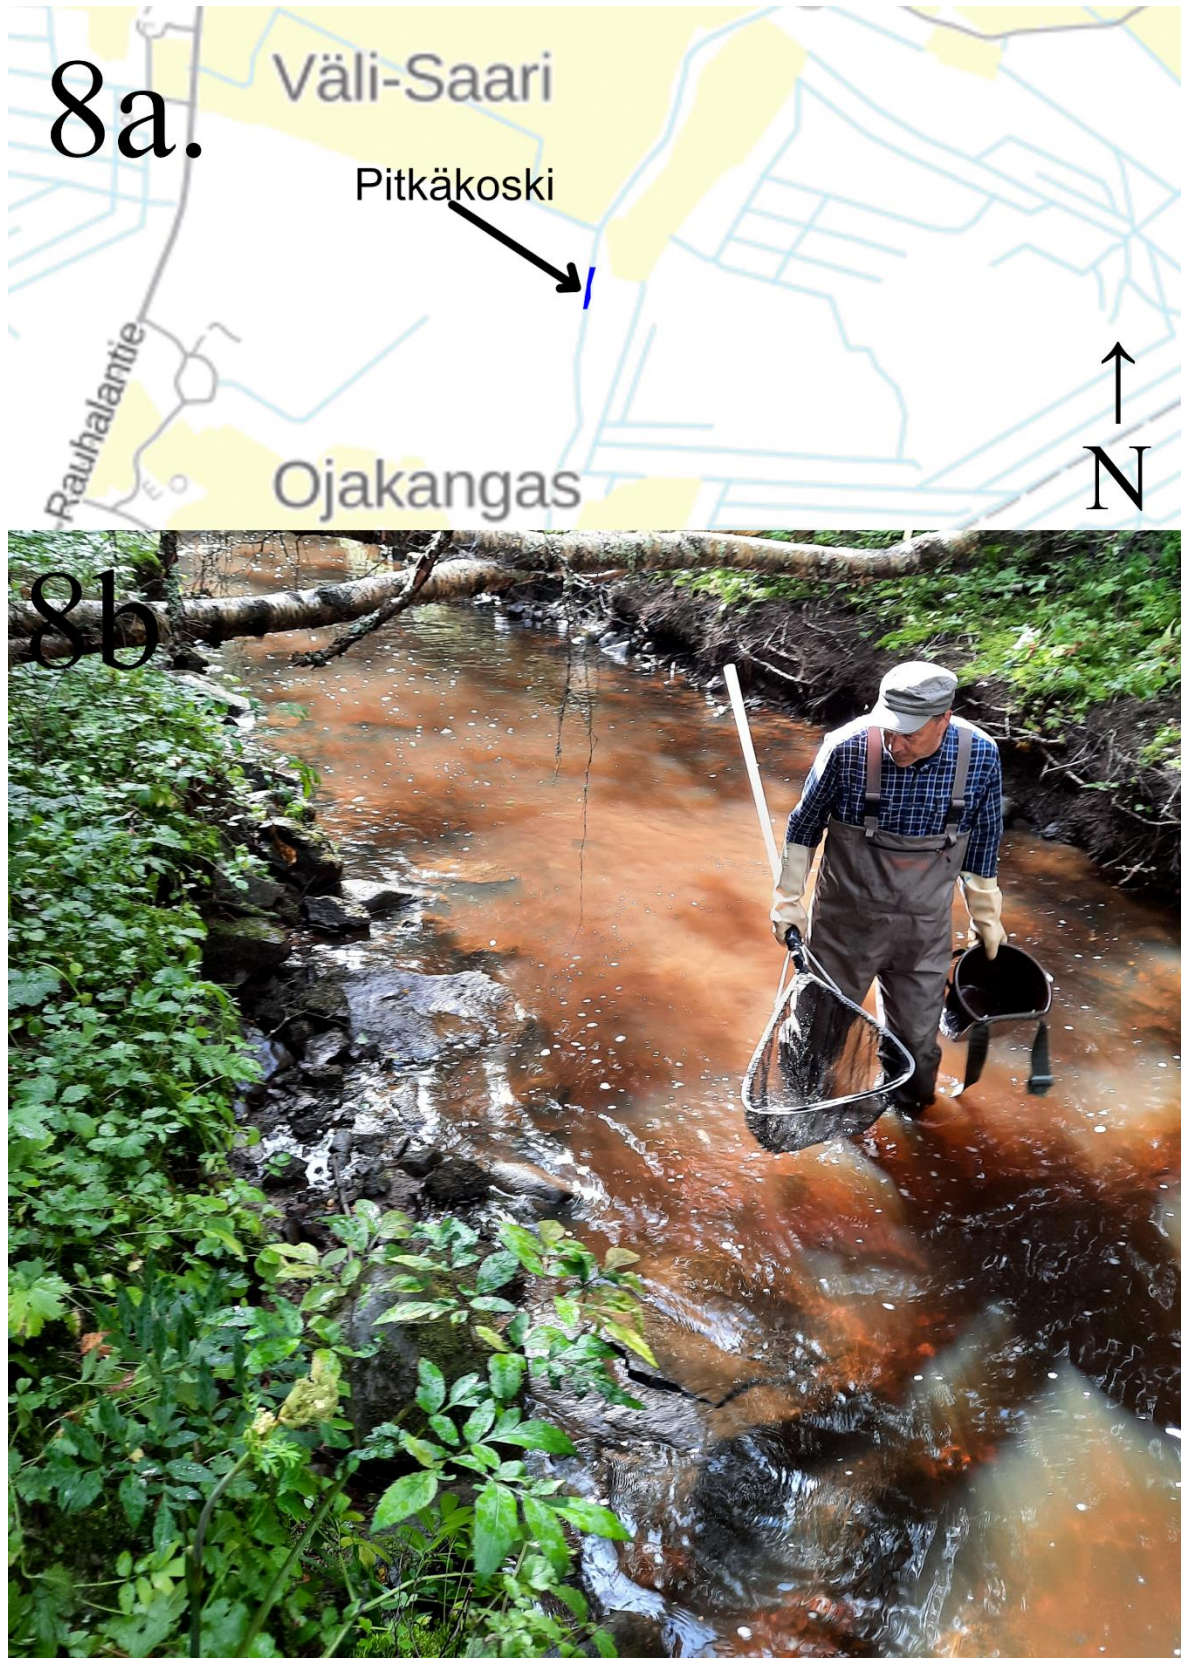
Kuva 8 Pitkäkoski 10.8.2021. Karttapohja on peräisin maanmittauslaitokselta. Valokuva on Eero Hakalan ottama.

Pitkäkosken pohja koostui 40% pienistä kivistä (16-64 mm) ja 30% isoista kivistä (64-256 mm) loppujen 30% ollessa isompaa tai hienompaa kiviainesta (Suomen ympäristökeskus 2021d). Uoma vaikutti peratulta, eli iso kiviaines oli selvästi vedetty ojan sivuille tai kuljetettu pois (Suomen ympäristökeskus 2021d). Ojan varsilla oli runsaasti puustoa, mikä tarjoaa kaloille varjostusta. Koskesta saatiin kivennuoliaisia (Taulukko 5).

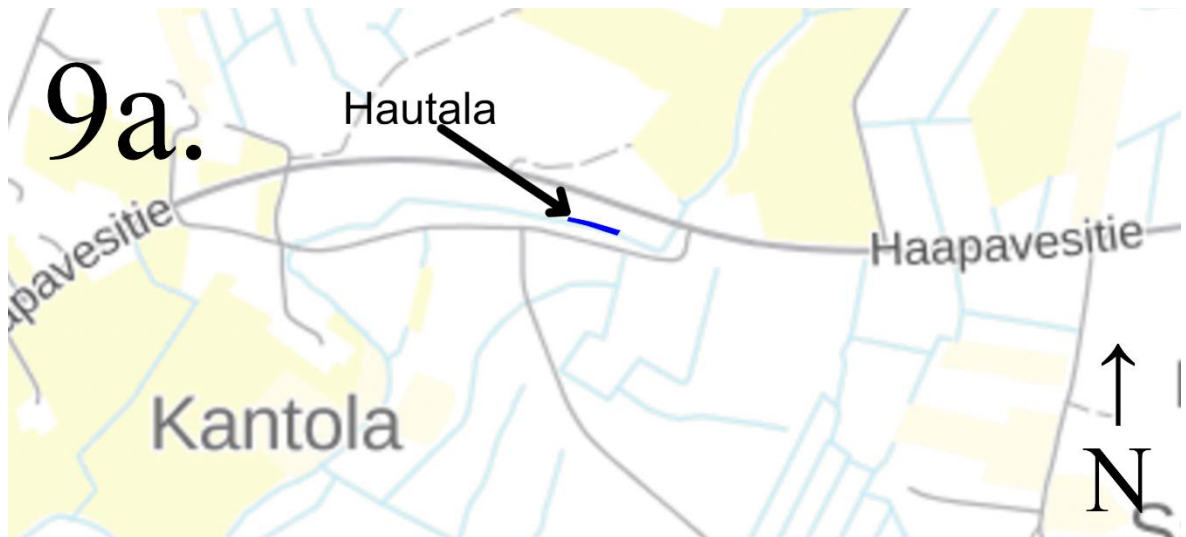
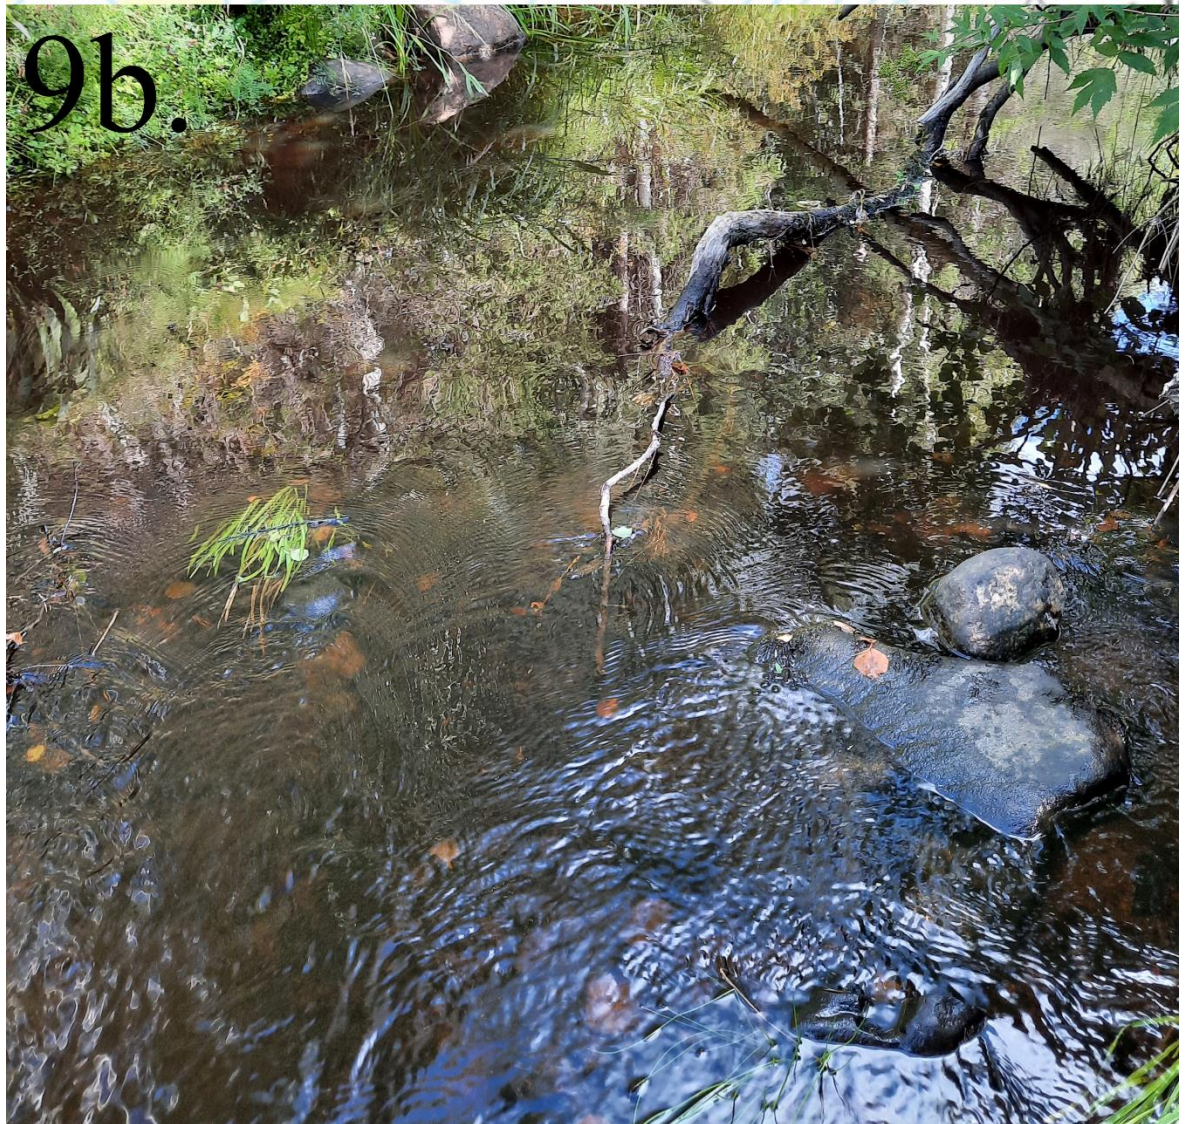
Kuva 9 Hautala. Karttapohja on peräisin maanmittauslaitokselta. Valokuva on Eero Hakalan ottama.

Toinen koeala, josta ei saatu saalista oli Hautalan lähellä sijainnut pieni koski tai nivapaikka (Kuva 1 piste 5) (Suomen ympäristökeskus 2021d). Hautalan koekalastuspaikka oli pohjaltaan pääsoin isoa kiveä (Suomen ympäristökeskus 2021d). Paikan reunoilla oli pensaistoa, joka tarjosi jonkin verran varjostusta. Koealan mitat olivat 28m x 3,5 m x 20cm ja pinta-ala oli 98m<sup>2</sup> (Suomen ympäristökeskus 2021d).

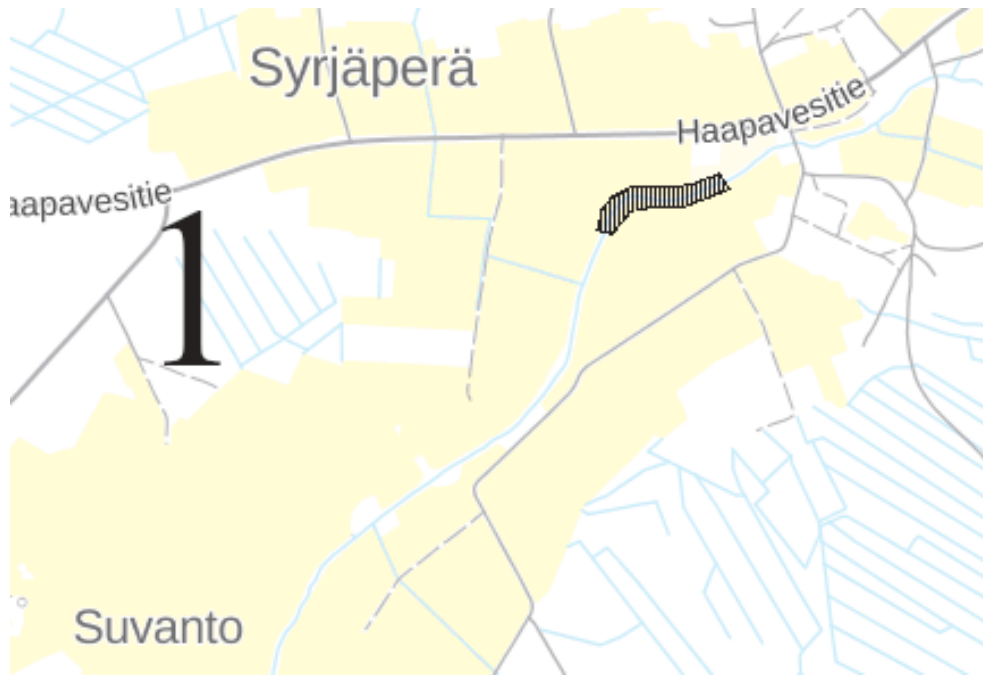
Kohta yksi sijaitsee Ritämäentien sillasta alaspäin (Kuva 14). Alueen erikoisuutena on tiheäkasvuinen uoma, johon on muodostunut kaksitasoinen uoma, jonka syvempi osio pysyy kesäisin vetisenä ylemmän uoman kuivuessa. Tämä kohta on ainoa paikka, jossa havaittiin runsaasti keltakurjenmiekkää Pylväsojassa. Vaikka lajisto tällä alueella ei ole suojeltavaa, alueen suunnittelussa olisi hyvä ottaa huomioon veden riittävyys tällä uoman osalla. Muodostunut kaksitasouoma auttaa säilyttämään uomassa vettä myös kuvina kausina, ja näin estää uomaa kuivumasta täysin. Uoman ruoppaaminen tasapohjaiseksi voisi kuivattaa ojan tämän oion kesäisin, ja näin heikentää paikallista vesikasvillisuutta.

Kuva 14. Ritämäentien sillasta hieman alaspäin alkava tiheäkasvuinen osa Pylväsojasta. Tiheä kasvusto voi tarjota monille hyönteisille elinympäristöjä. Keltakurjenmiekkää tavataan runsaasti tässä osassa Pylväsojaa.

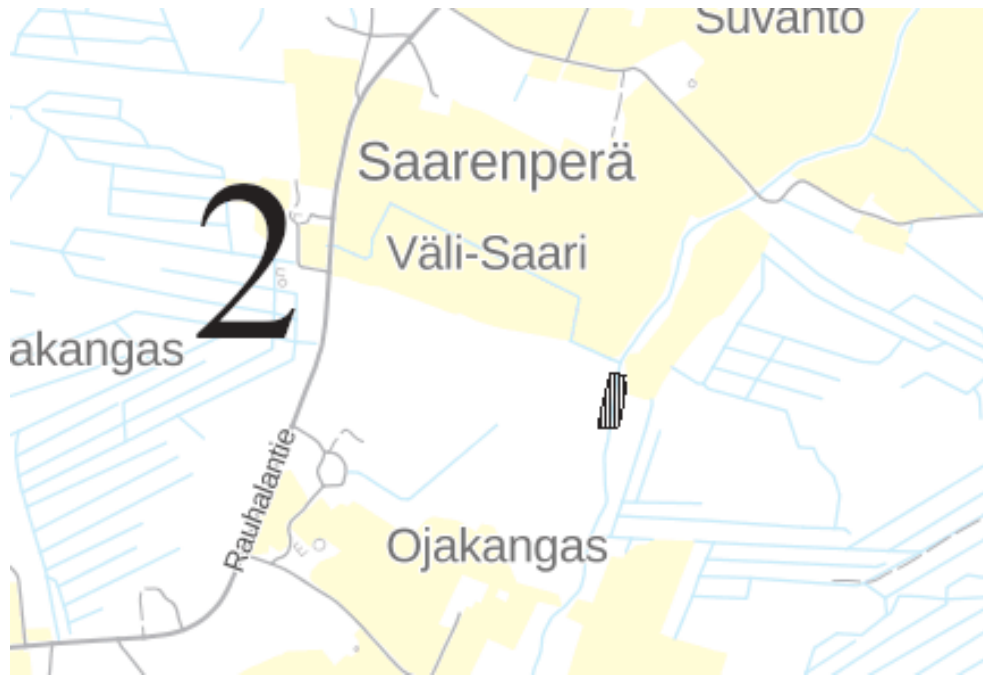
Pitkäkoski on luonnontilaltaan suhteellisen hyvässä kunnossa. Sen ylä- ja alaosien koskista saatiin kivennuoliaisia sähkökoekalastamalla, ja paikallinen metsä tarjoaa hyvin varjostusta kaloille. Koska Pitkäkoski on ylin kohta Pylväsojassa, jossa tietävästi esiintyy kalaa, olisi suotava pyrkiä säilyttämään kosken tila nykyisenä ja välttää ruoppausta, ym. toimia (Kuva 15). Kosken yläosaa voitaisiin jopa kunnostaa lisäämällä koskeen sekä pientä, että isoa kiviainesta.

Kuva 15. Pitkäkosken yläosa on ylin paikka Pylväsojassa, jossa on havaittu kalaa. Koskea voitaisiin kunnostaa lisäämällä siihen kiviainesta.

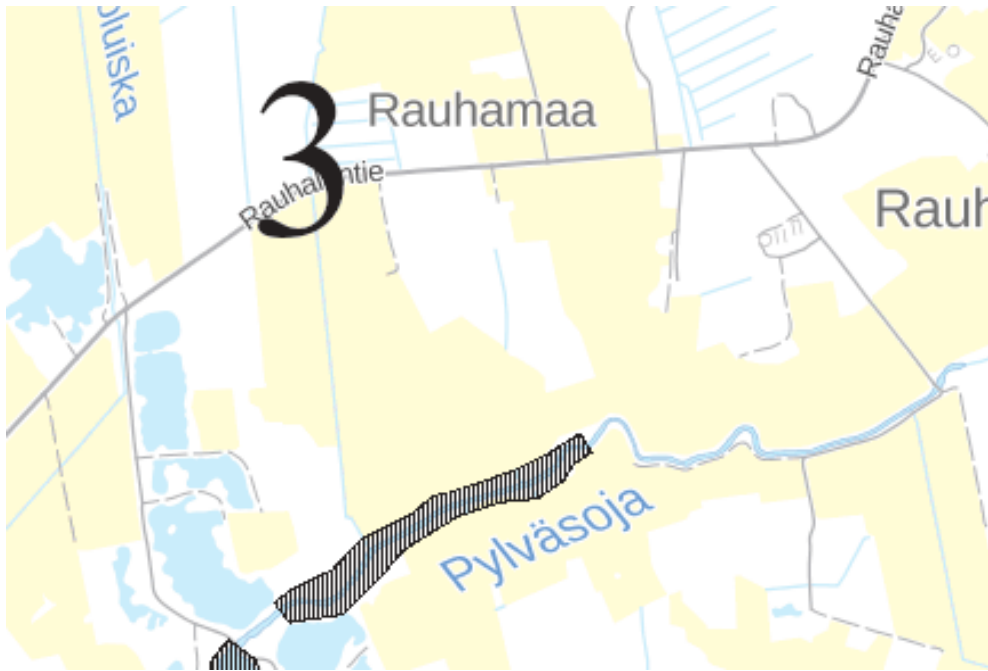
Laukkupalon kosteikon ylä- ja alapuoliset osat Pylväsojasta olisi hyvä pyrkiä säilyttämään nykyisellään. Kosteikon yläpuolella oja on hyvin varjostettu ja suhteellisen levä, sekä suvantomainen (Kuva 16). Vaikka tässä paikassa ei havaittu uhanalaisia tai muuten arvokkaita lajeja, alue voisi olla hyvä elinalue monille suvantopaikoissa eläville lajeille. Laukkupalon kosteikkojen alapuolella oja levenee aluksi leveäksi suvantopaikaksi, sitten jatkuen Konttukoskena. Konttukosken kasvisto ei sisällä uhanalaisia tai muuten suojeltavia lajeja, mutta alue on tiettävästi viimeinen paikka Pylväsojassa, jossa esiintyy muita kalalajeja kuin kivenuoliaista. Näin ollen olisi suotavaa pyrkiä säilyttämään Konttukoski ja sen yläpuolinen suvanto ennallaan (Kuva 17). Konttukoski voi olla myös vesilinnuille suotuisa elinympäristö, sillä paikalla havaittiin maastokäyntien aikana laulujoutsenia. Konttukosken rannoilla kasvaa runsaasti pajua, sekä muita keskipitkiä puuvartisia kasveja, jotka tarjoavat varjostusta Konttukosken rannoille ja suojapaikkoja kaloille, linnuille sekä selkärangattomille.

Kuva 16. Laukkupalon kosteikon yläpuolinen suvanto-osio Pylväsojasta on hyvin puiden varjostama, leveämpi osa Pylväsojaa. Tällä osiolla sijaitsee myös pisin hiekkapohjainen osa Pylväsojaa. Karttaan merkattu osio tarjoaa monipuolisen elinympäristön suvantopaikkojen lajeille.

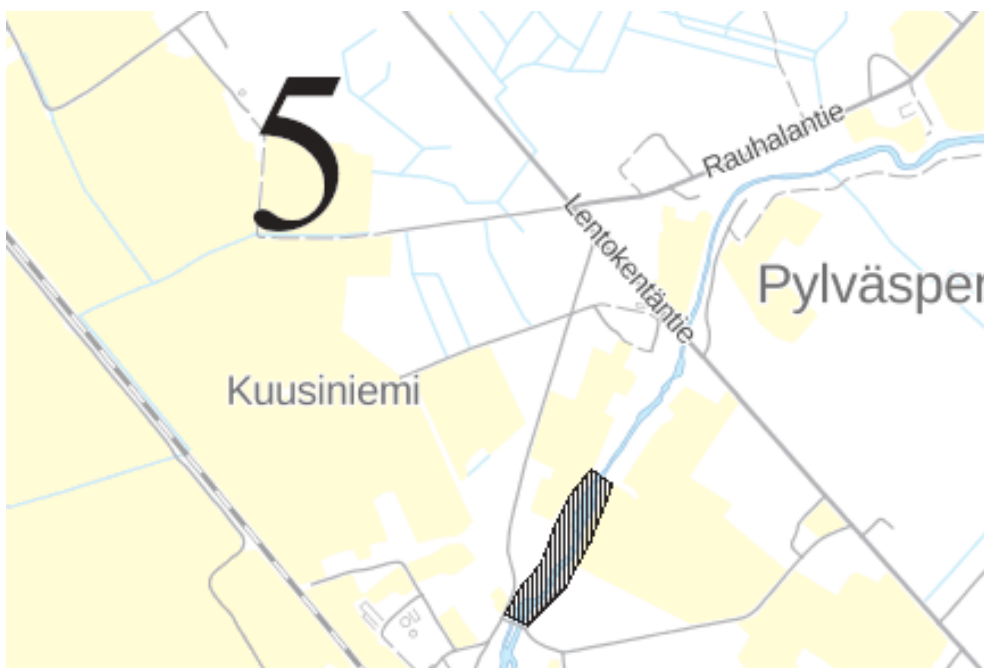
Kuusikoski on biologiselta tilaltaan suhteellisen hyvässä kunnossa. Sen kalakanta on suhteellisen monipuolinen, ja alueelta löytyy monipuolisesti habitaatteja. Kosken yläpuolella on leveä hieman lampimainen kohta, joka soveltuu suvantopaikkojen eliöstölle. Koski itsessään on hyvin ympäröivien korkeiden kuusien varjostama, ja kosken sammalpeiteisyys on suhteellisen hyvä. Myös kosken kivisyys ja vaihtelevuus (hitaampaa virtaavat sivu-uomat nopeampaa virtaavat koskipaikat, kivenkolot, jne.) tarjoavat monenlaisia elinympäristöjä erilaisille lajeille. Kuusikoski on kalakannaltaan monimuotoisin alue Pylväsojassa. Näin ollen, Kuusikosken alueella olisi hyvä välttää, kosken tilaan negatiivisesti vaikuttavia toimia, kuten kosken ruoppaamista (Kuva 18).

Kuva 18. Kuusikoski on hyvin varjostettu elinympäristöiltään monipuolinen koskipaikka, jossa tavataan useita kalalajeja.
