## Laukkupalolla piisaa vettä 12.5.2020

Viime syksynä Ympäristöministeriön rahoittamassa VIIVYTYS-hankkeessa perustettiin 5,7 ha kokoinen Laukkupalon kosteikko vanhalle maa-ainesten ottoalueelle. Isoluiskan vedet ohjattiin kulkemaan viiden altaan kautta ennen Pylväsojaan laskemista.

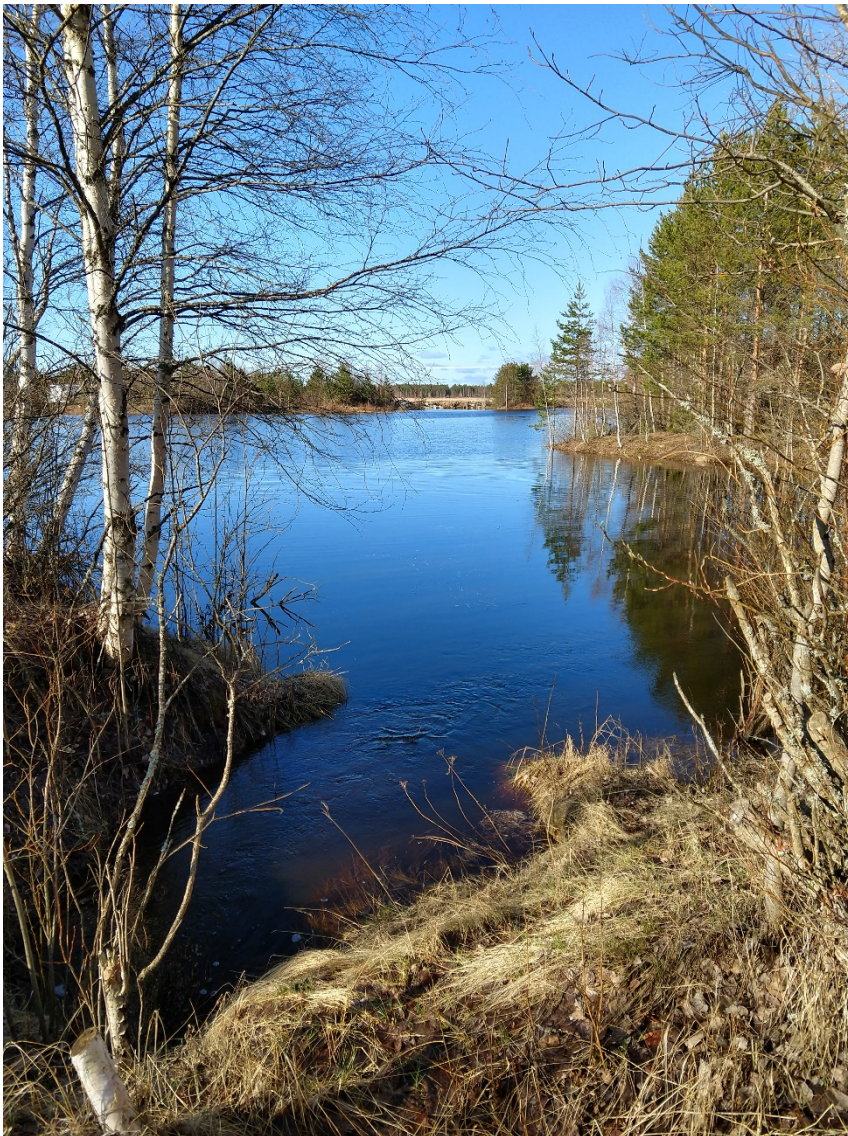
Ensimmäiseen altaaseen Rauhalantien pohjoispuolella ohjautuu osa Isoluiskan vesistä vanhan rumpuyhteyden kautta. 12.5.2020 näki selvästi, että vettä virtasi ojasta altaaseen päin (Kuva 1).

Kuva 1. Ensimmäinen Laukkupalon allas Rauhalantien pohjoispuolella

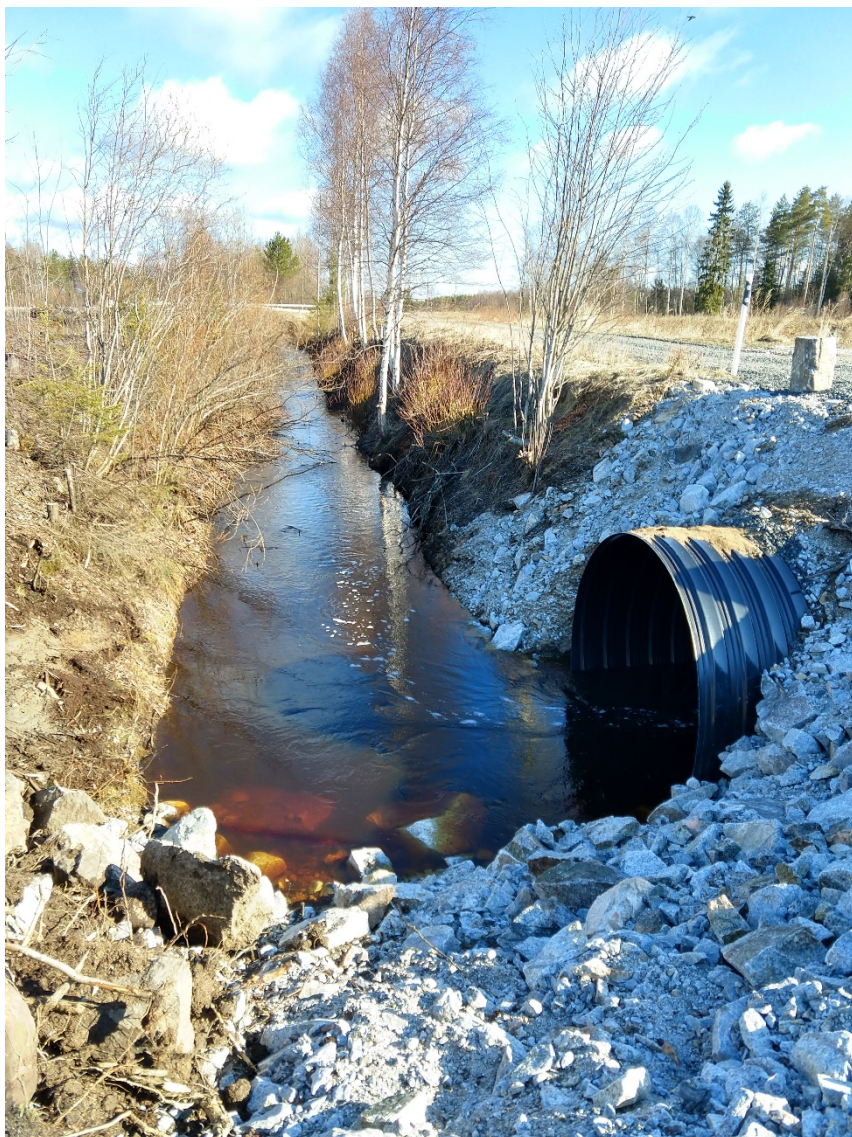
Aiemmin Isoluiskan vedet kulkivat altaiden ohi valtaajaa pitkin Pylväsojaan. Hankkeessa uoma käännettiin Rauhalantien eteläpuolelta kohti maa-ainestenottoalueen altaita (kuva 2). Nyt iso tienalitusrumpu ohjaa vedet kolmanteen altaaseen. Isoluiskan vesiä viivytetään, kun ne kiertävät allasjärjestelmän kautta ennen Pylväsojaan laskua. Tavoitteena on, että altaisiin jää veden sisältämää kiintoainetta ja ravinteita.

Kuva 2. Isoluiskan vedet ohjataan tienalitusrummun kautta allasjärjestelmään

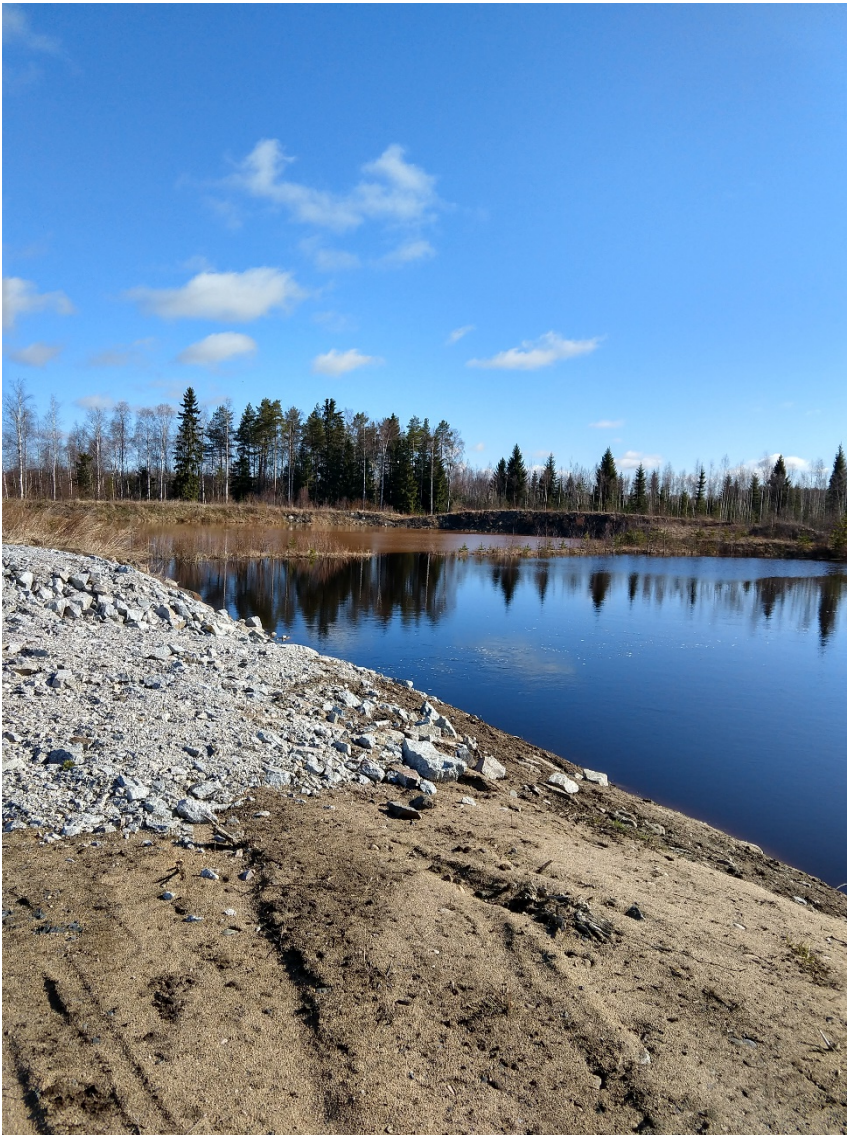
Kolmannen altaan ja ylempänä olevan sivualtaan välistä vesiyyhteyttä parannettiin ja nyt vesi näytti virtaavan kolmannelta altaasta sivualtaaseen. Sivualtaan vesi näytti sameammalta kuin muissa altaissa, mikä todennäköisesti johtuu suuremmasta kiintoaineen ja raudan määrästä vedessä. Eron veden laadussa altaiden välillä näki myös selvästi altaiden välisellä rajalla (kuva 3).

*Kuva 3. Kolmannen altaan ja ylempänä olevan sivualtaan rajan näkee selvästi myös veden laadun muutoksena.*

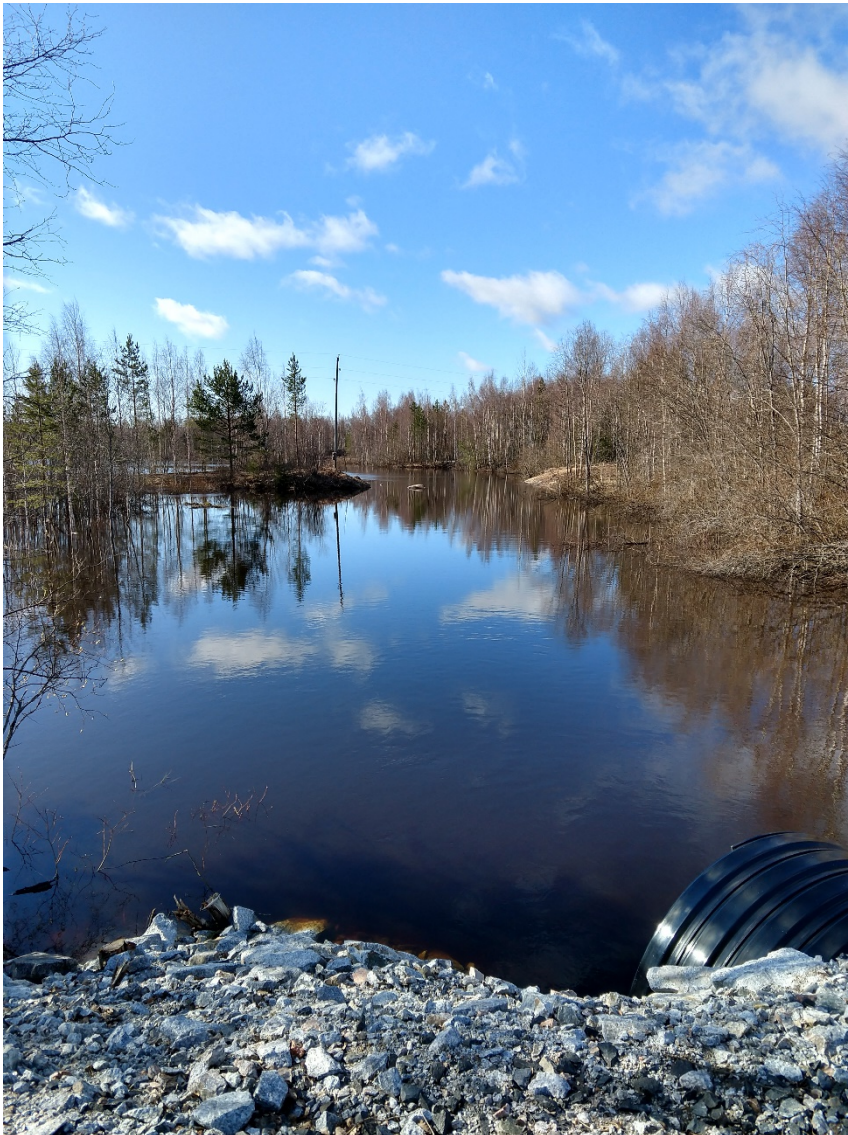
Kolmannesta altaasta vedet virtaavat neljänteen altaaseen uusien rumpujen kautta (Kuva 4). Kevätvalunta aiheuttaa sen, että osa kosteikon rakenteista ei ollut nähtävissä kuten saareke kolmannessa altaassa ja vesikynnykset kahden viimeisen altaan välillä.

*Kuva 4. Näkymä neljänteen altaaseen. Neljännen ja viidennen altaan välissä on kolme vesikynnystä, mutta veden pinta oli niin korkealla, ettei niitä näkynyt.*

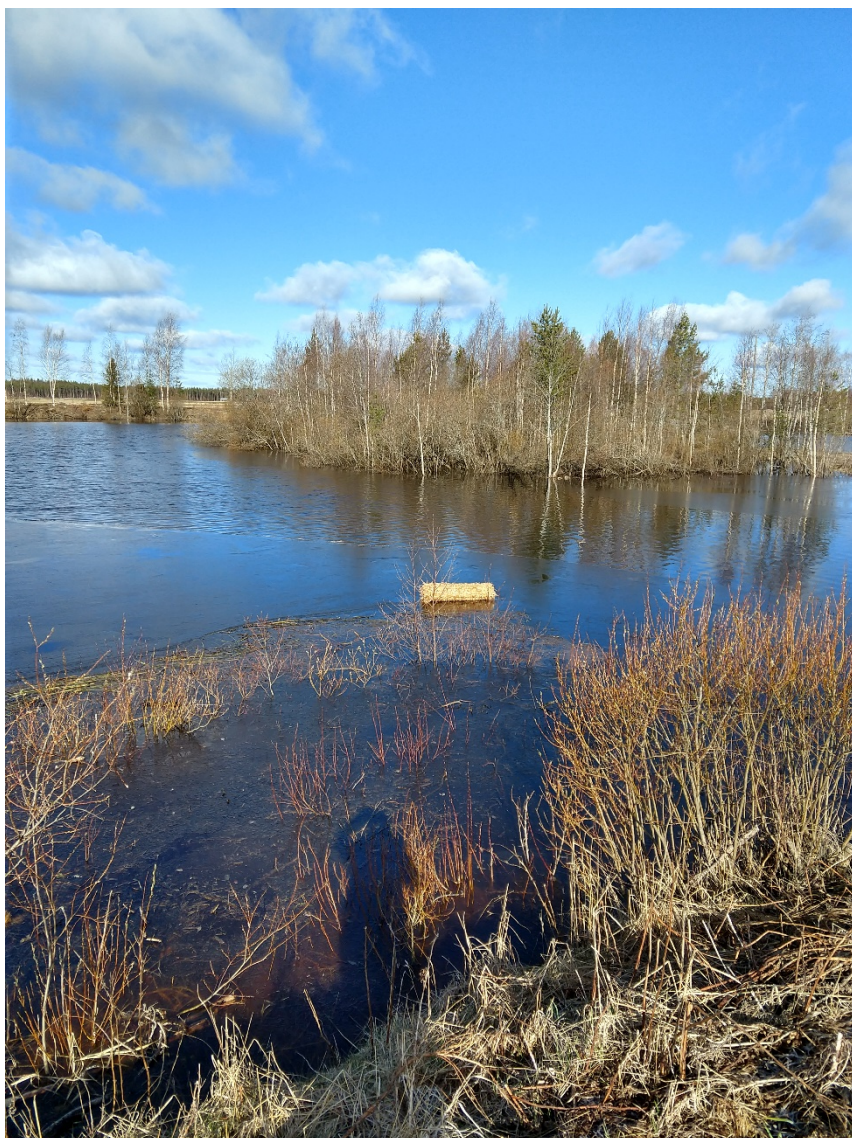
Maanomistajat ja paikalliset metsästäjät ovat talvella laittaneet alueelle linnunpönttöjä ja –pesiä (Kuva 5). Altailla näytti viihtyvän muutama vesilintu.

*Kuva 5. Vesi oli niin korkealla, että sorsille laitettu tekopesä oli juuri ja juuri vedenpinnan yläpuolella. Kuva on otettu alimmalta altaalta.*
